贵池区墩上街道河口村380VD01线#002杆 “8.4”触电事故调查报告

2025年8月4日10时许，贵池区墩上街道河口村发生一起触电事故，造成1人死亡，直接经济损失约192万元。

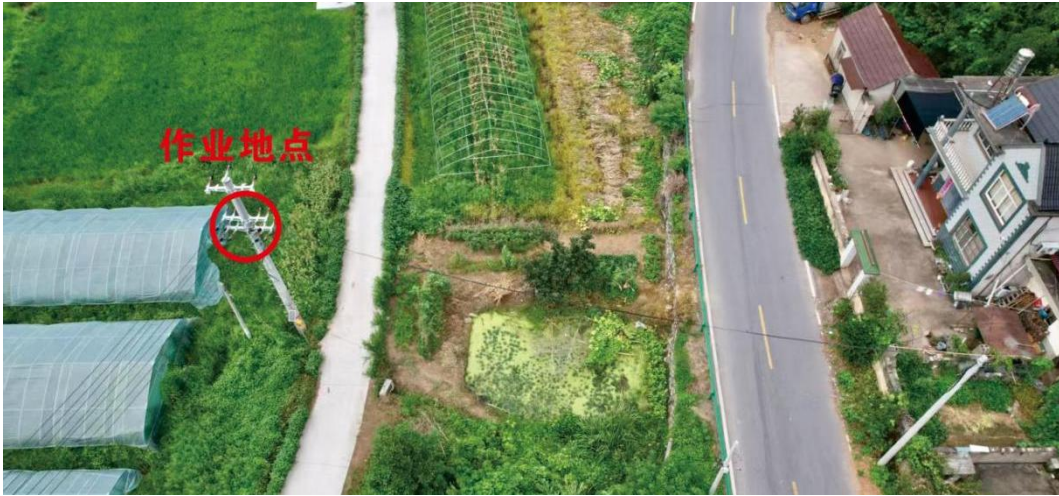
图 1. 事故现场鸟瞰图

调查组经现场勘查，并查阅相关工程设计图纸等资料综合分析：事故位置为墩上街道永和李村台区 380VD01 线#002 杆（锥形水泥法兰组装杆），杆高 15m，稍径 350mm，设有爬梯；线路排列方式为上中下高低压同杆架设。其中，上层为 10kV 线路，采用三角排列；中层为低压线路，采用水平排列；下层为低压线路（永和李村台区 380VD01 线#002 杆），采用水平排列。作业工具包挂在 380VD01 线 B 相与电杆之间的带电侧横担挂铁上，已架设未通电的 4*35 三相四线集束导线绑扎在电杆 D01 线横担处，未完成引流搭接，多余导线悬垂在电杆上。

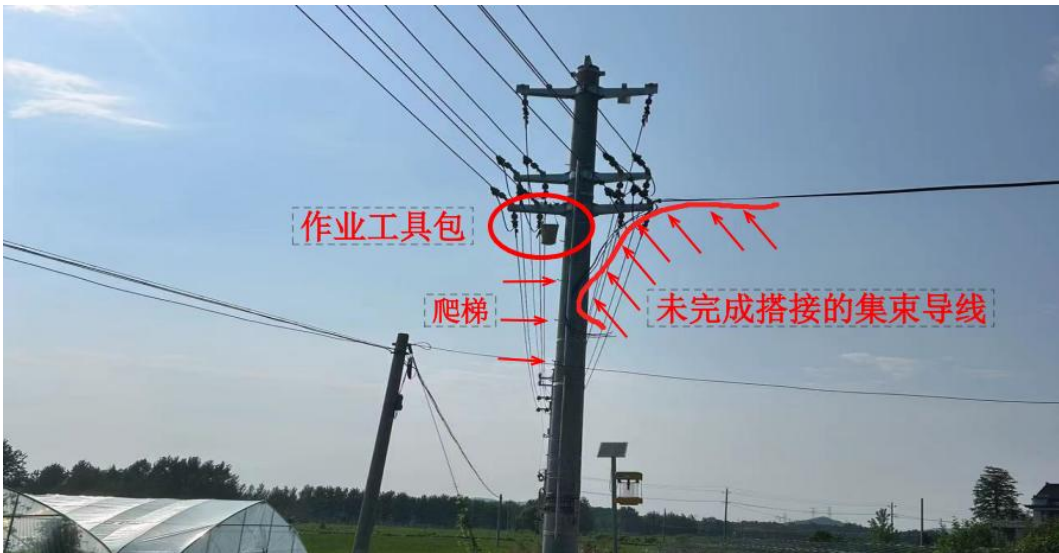
图 2. 事故电杆现场勘查图

上午9时40分许，杆上人员郭*标着长袖全棉工作服、未佩戴绝缘手套，站在爬梯上，由于安全带及保护绳系于杆身，人呈后仰姿态作业，郭*标按照“先拆火线、后拆零线”顺序拆除已剪断2根2*16单相集束导线引线剩余尾线，左手握N相并沟线夹，右手握电动扳手准备拆除N相并沟线夹螺栓，右手臂误碰A相火线尾线裸露部分，造成意外触电。杆下的胡*正突然听到杆上的郭*标“啊”的一声，抬头看见郭*标头昂着，四肢无力的状态，胡*正呼叫对侧作业人员赵*胜一同施救，赵*胜登至380VD01线#002杆上，利用吊绳在爬钉上绕了一圈后系在郭*标安全带上，并由胡*正配合将其缓慢放下，随后赵*胜、胡*正立即对郭*标进行口对口人工

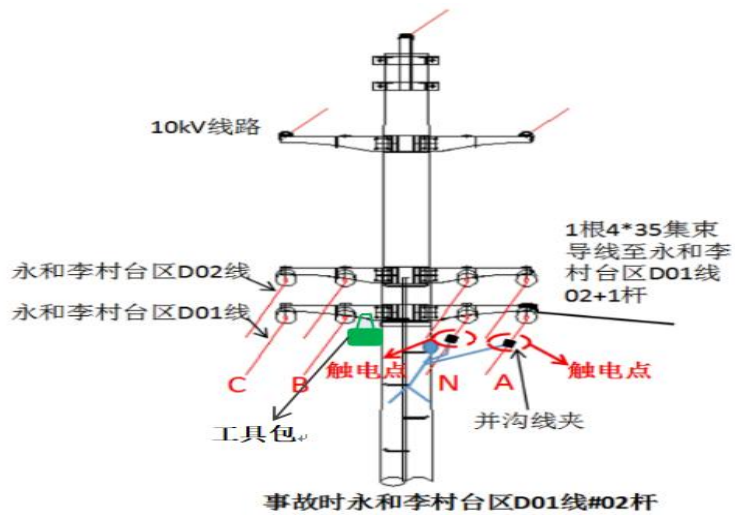
图 3. 事故电杆示意图

郭*标安全意识淡薄，进行杆上低压线路带电作业时，未按规定佩戴人体防护装备，作业中肢体误触带电线路，违反 GB 26859-2011《电力安全工作规程 电力线路部分》¹规程规定，导致触电事故的发生。
